秩父市橋梁長寿命化修繕計画

平成 25 年 3 月

秩父市 地域整備部 道づくり河川課

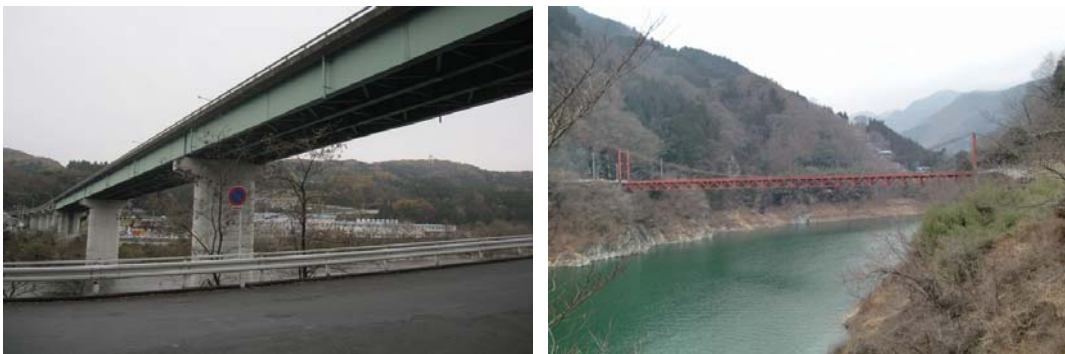
写真 2 長大橋(左:佐久良橋、右:太田部橋)

- ・ 橋長 100m 以上の長大橋が 11 橋あります。
- ・ 孤立集落につながる橋が 3 橋あります。
- ・ 荒川を跨ぐ橋が 12 橋あります。
- ・ 道路を跨ぐ橋が 3 橋あります。

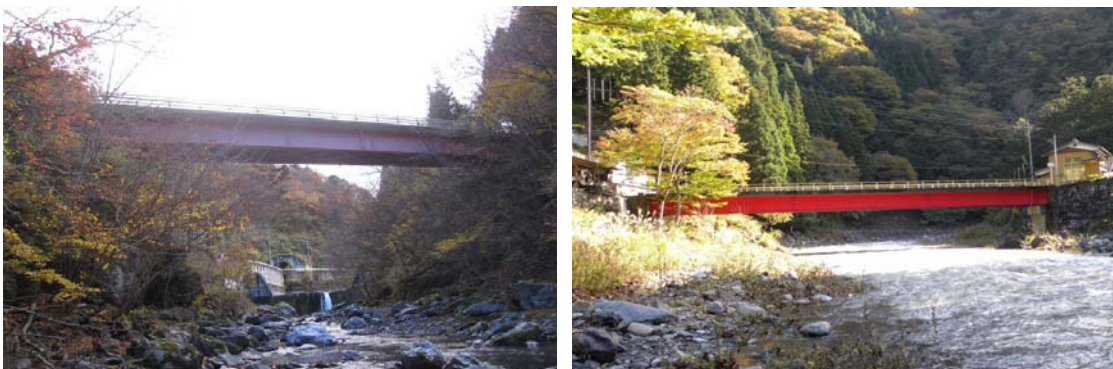
写真 3 孤立集落につながる橋(左:金倉橋、右:中双里橋)

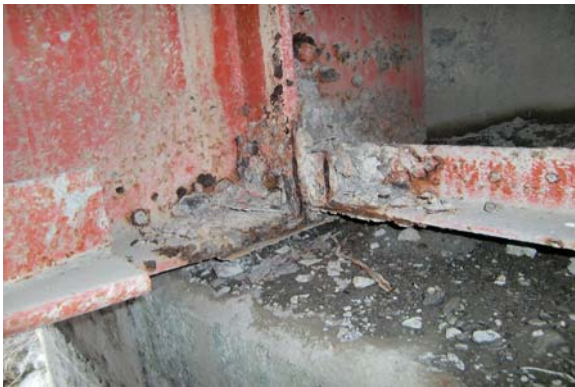
上石橋（1959 年架設 橋長 25.2m）

鋼製の主桁に腐食が生じており、板厚が減少しています。

板厚減少部は補強をし、主桁を再塗装して橋の健全性を回復する必要があります。

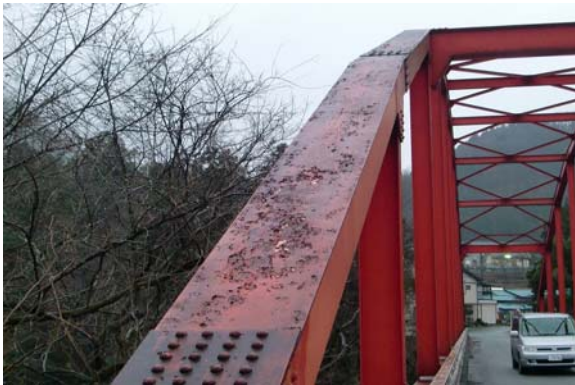
平和橋（1972 年架設 橋長 81.7m）

アーチリブの塗膜が剥がれ、腐食しつつあります。腐食程度は軽微なので、早めに再塗装し、更なる劣化を防ぐことで、将来の補修費用を縮減することができます。

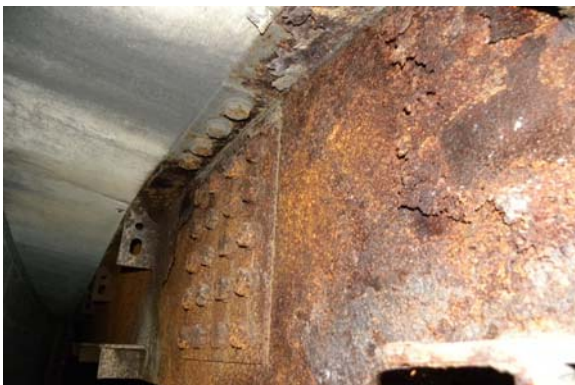
境沢橋（1989 年架設 橋長 36.0m）

耐候性鋼材と呼ばれる特殊な鋼材を用いた橋梁です。予め鋼材に保護性さびを発生させます。保護性さびはこれ以上のさびの進行を防ぐ役割があります。

しかし、左の写真は保護性さびの形成がうまく進まず、さびが進行しています。

この場合、悪いさびを除去し、部分的に塗装等を行う必要があります。

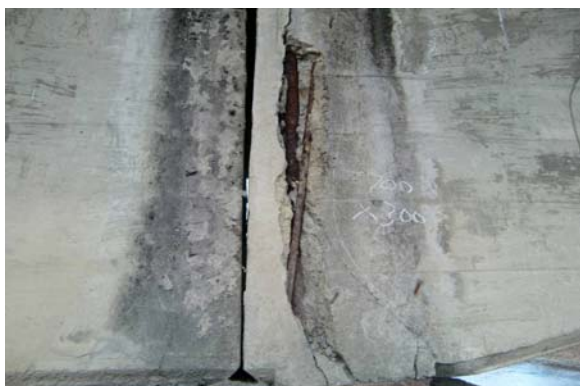
櫻橋（1956年架設 橋長 132.4m）

主桁の側面のコンクリートが剥離し、内部の鉄筋が露出しています。

架設後 50 年以上が経過しているため、老朽化が原因と考えられます。放置すると損傷が進行するため、早めの補修が必要です。

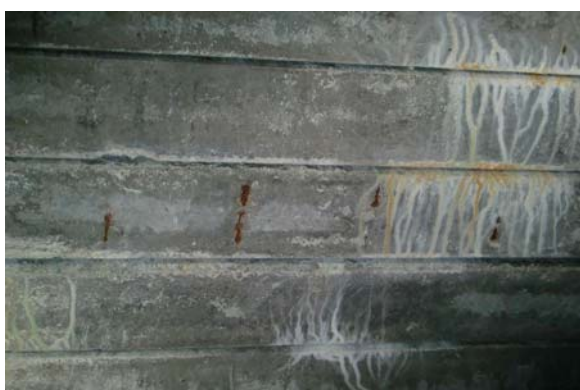
47号橋（1960年架設 橋長 14.6m）

主桁の下面を撮影した写真です。下面の鉄筋がわずかに露出しています。また、内部に水が浸透した影響によって、遊離石灰といわれる白い液状のものが滲出しています。

内部に水を浸透させないよう、防水対策を行い、劣化の進行を防止する必要があります。

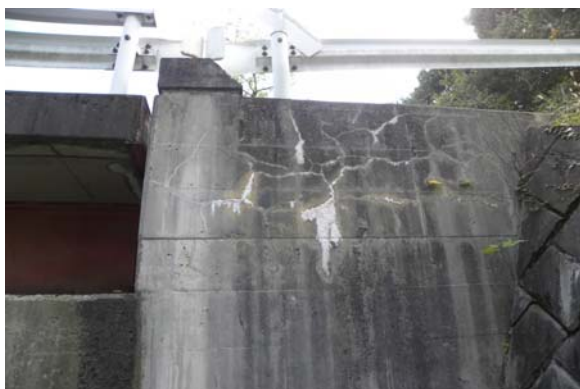
大門橋（1977年架設 橋長 20.5m）

橋台側面に亀甲状のひびわれが発生し、ひびわれから遊離石灰が生じています。

ひびわれを補修し、劣化の進行を防止する必要があります。

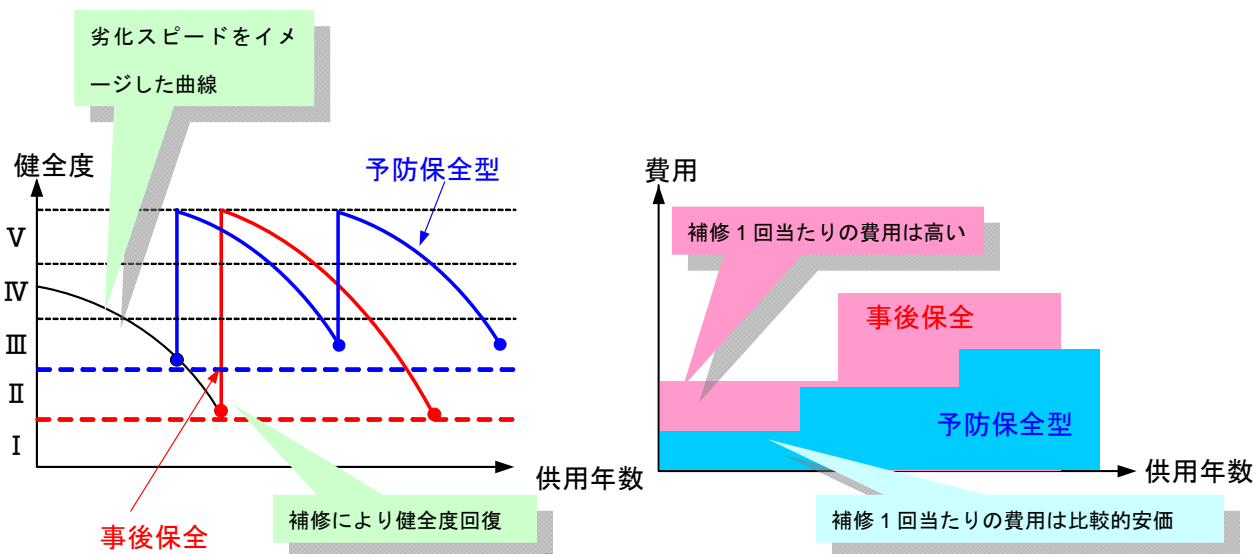
図5 各管理手法の補修回数と費用のイメージ

損傷が顕在化する前、または軽微な段階で補修を実施する管理手法です。早めの対策を行う（健全度Ⅲ相当で補修）ため、数十年間単位の中長期での補修回数は多くなりますが、1回当たりの補修額は比較的安価です。

損傷がある程度顕在化した段階で比較的大規模な補修を実施する管理手法です。損傷が発生したとしても、即補修せず、ある程度進行することを許容します（健全度Ⅱ相当で補修）。中長期での補修回数は少ないですが、1回当たりの補修額は高くなり、また工事中に通行止め等が発生する可能性もあります。
