# 秩父市中津川地内の法面崩落について

令和4年9月13日(火)  
6時30分頃

秩父市中津川地内  
大滑ロックシールド上部斜面

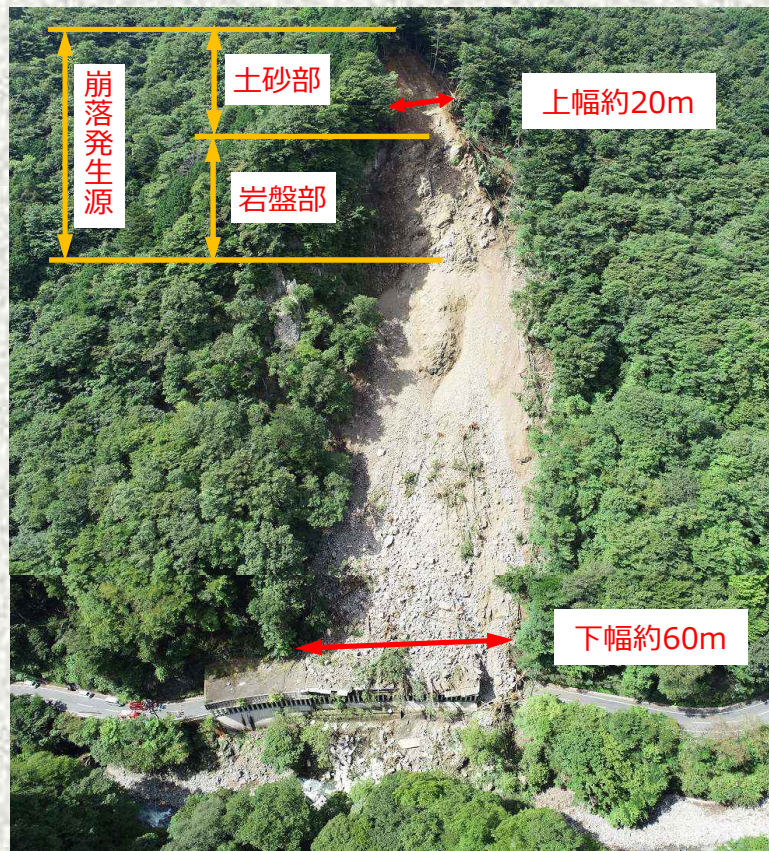
## 崩落した斜面の規模

### 崩落の原因

- 長年の降雨や地下水の凍結融解の積み重ね等による岩盤の劣化

### 崩落の仕組み

- ① 劣化した岩盤部が崩落
- ② 岩盤部が抜け落ち、不安定となった土砂部が崩落

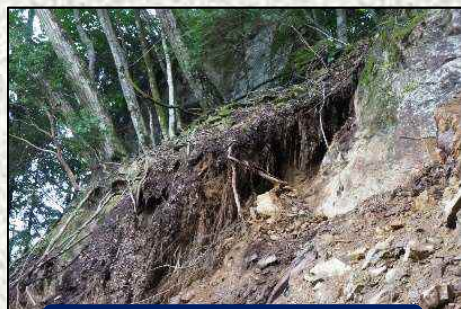
オーバーハング状に残った土砂

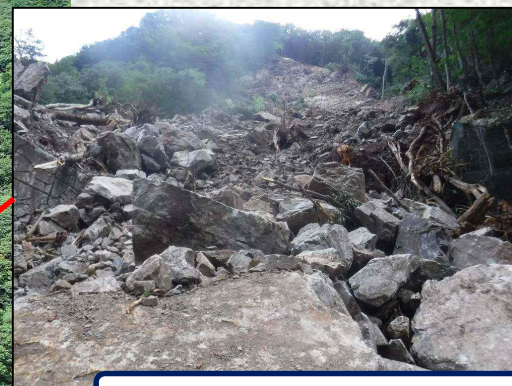
斜面上に堆積した崩落土砂、岩塊

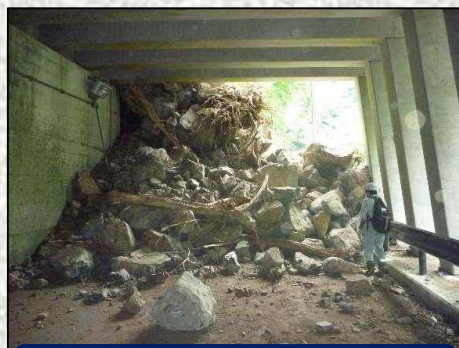
道路を塞いだ岩塊（ロックシェッド内）

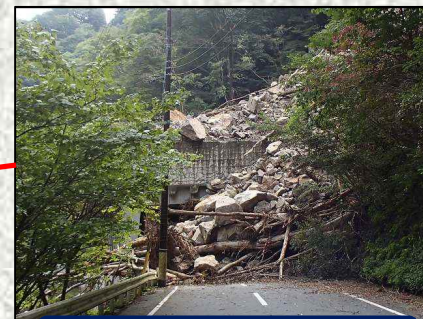
道路を塞いだ岩塊（上流側）

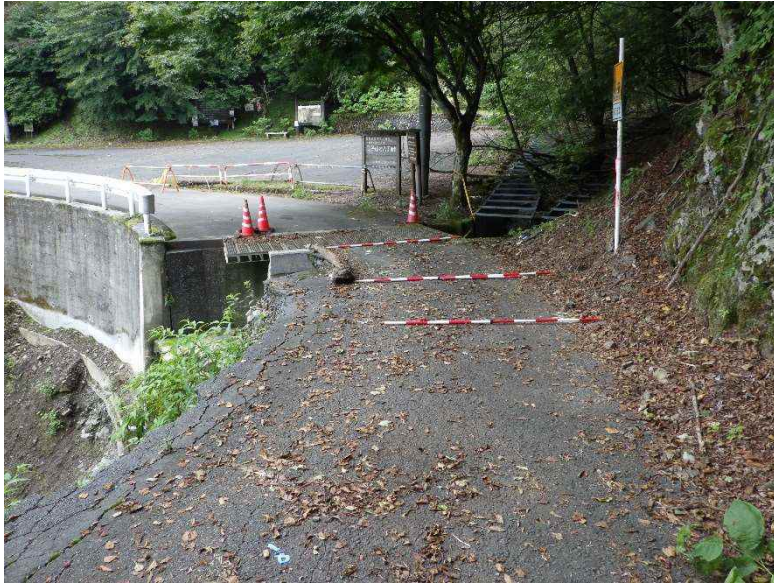
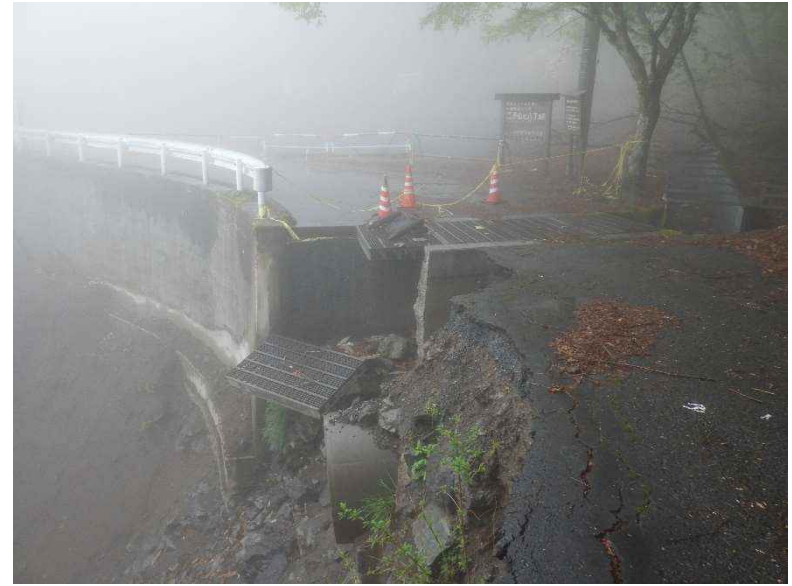
応急復旧前の災害被災箇所（左：応急復旧工事直前、右：R4年4月撮影）

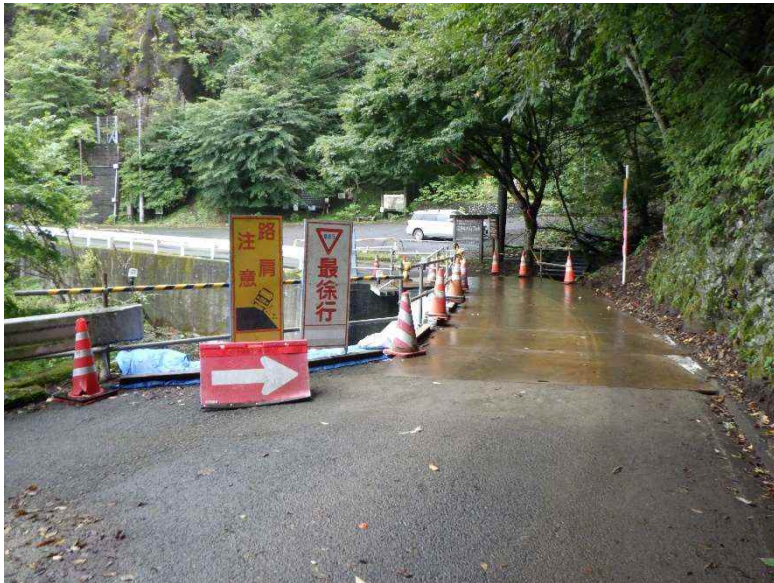
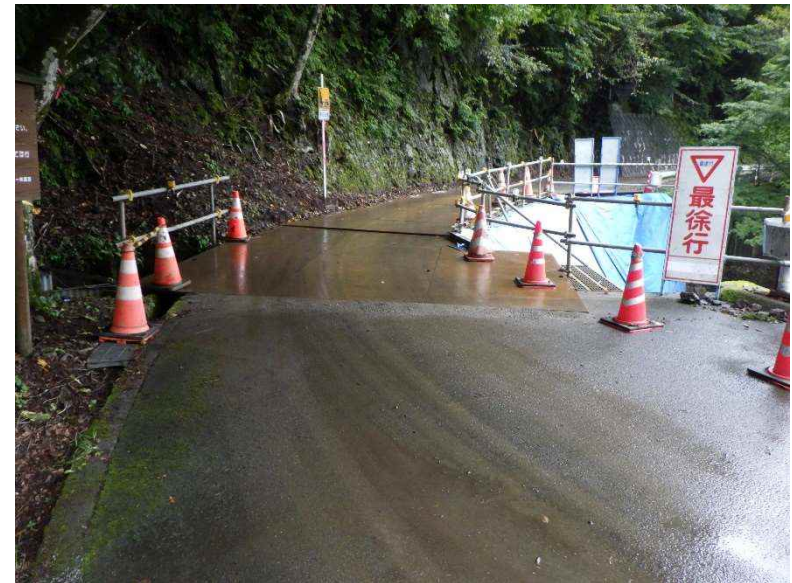
応急復旧後の災害被災箇所（R4年9月19日撮影）

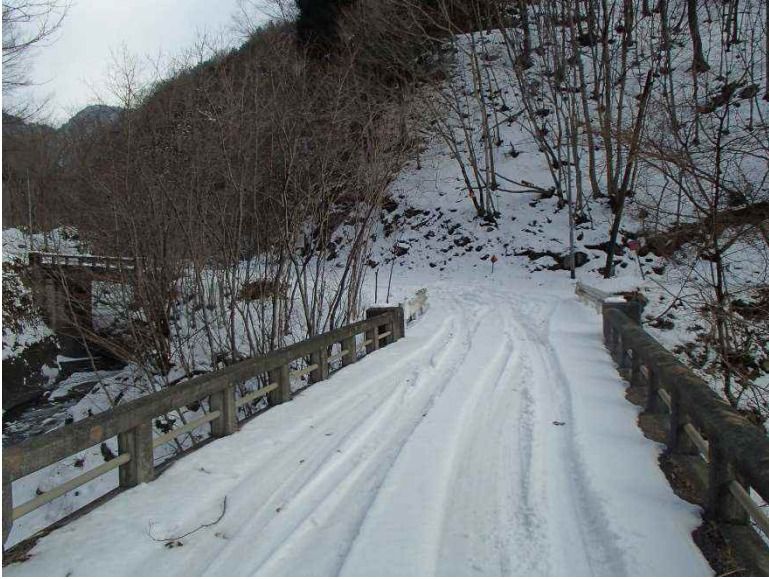
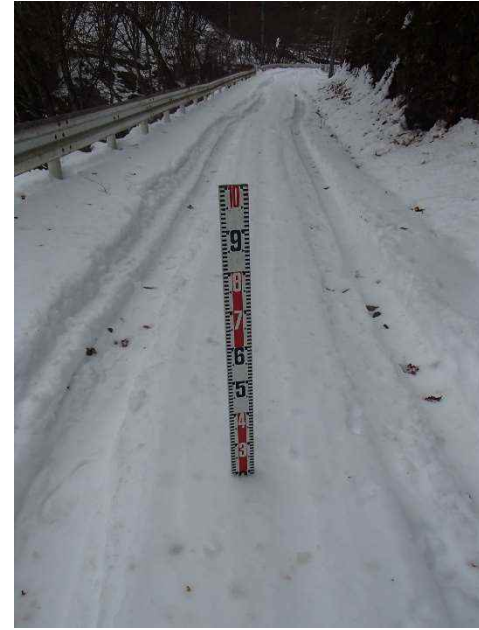
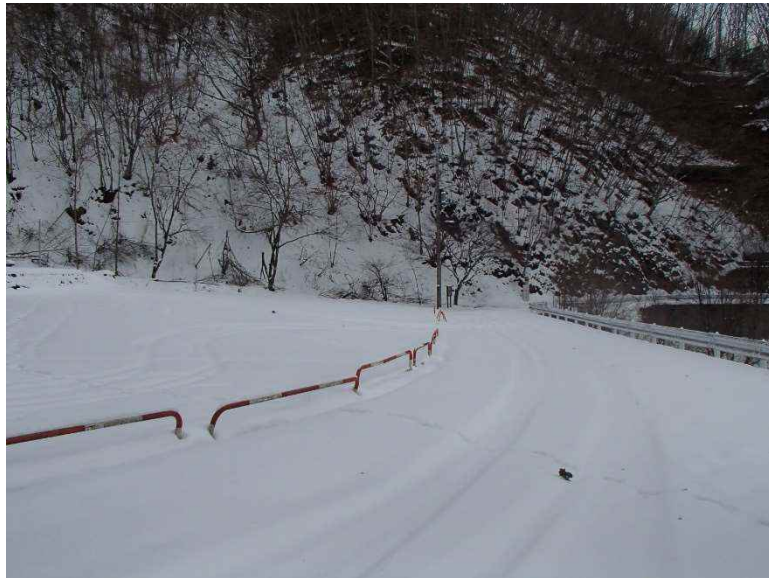
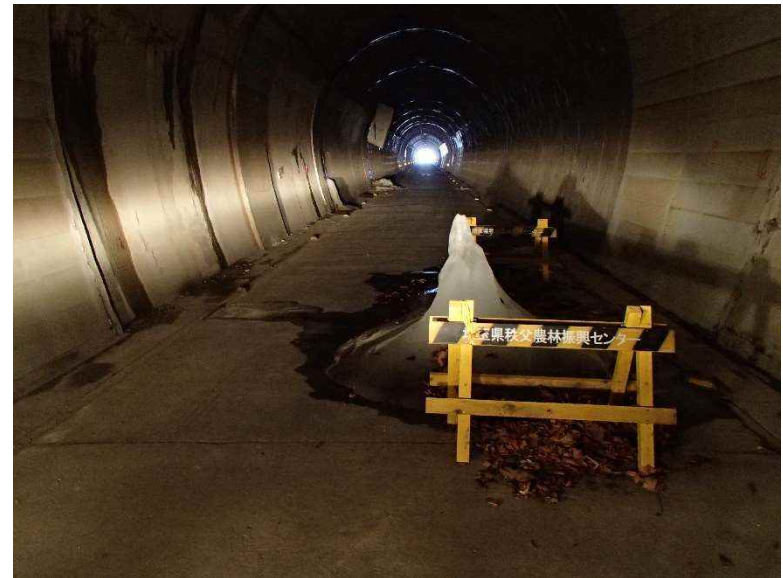
金山志賀坂線 冬期状況
